## 5. A MALA-FORRÁSALAGÚT

## Szent István Artézi Fürdő együttes

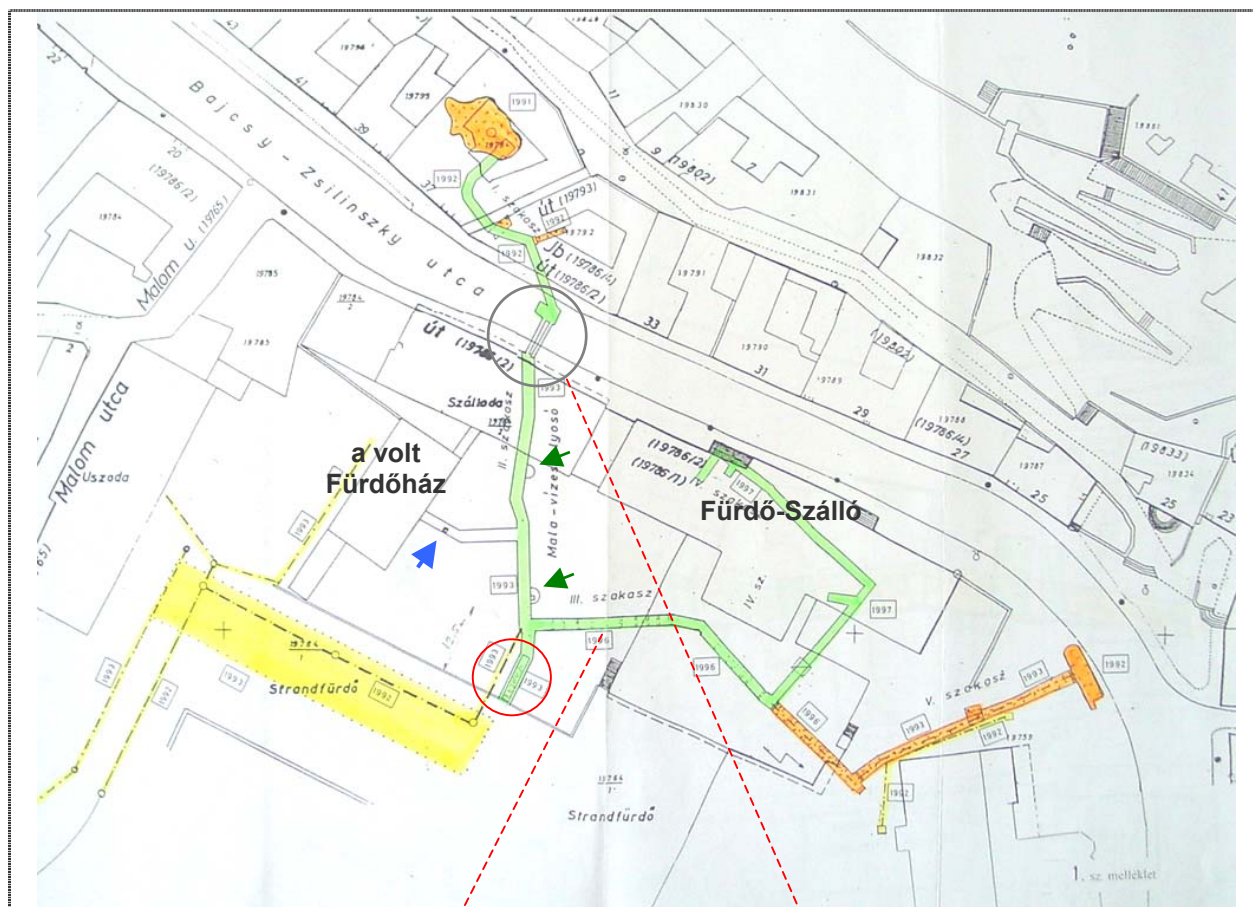
50. A forrásalagutak és a forrásfoglalások helyszínrajza: narancs = betömedékelt járat; zöld = felújított járat (a nyomvonalakra írva a beavatkozás ideje, évszám); szín nélkül = felújítást nem igényelt járat; sárga = egyéb akna, vezeték; piros kör = kiépített lejárati alagút; zöld nyíl = a forrásfoglalások helyei; kék nyíl = kijárat akna; szürke kör = kettős kőboltozatú átérés az út alatt feltehetően a római időkből

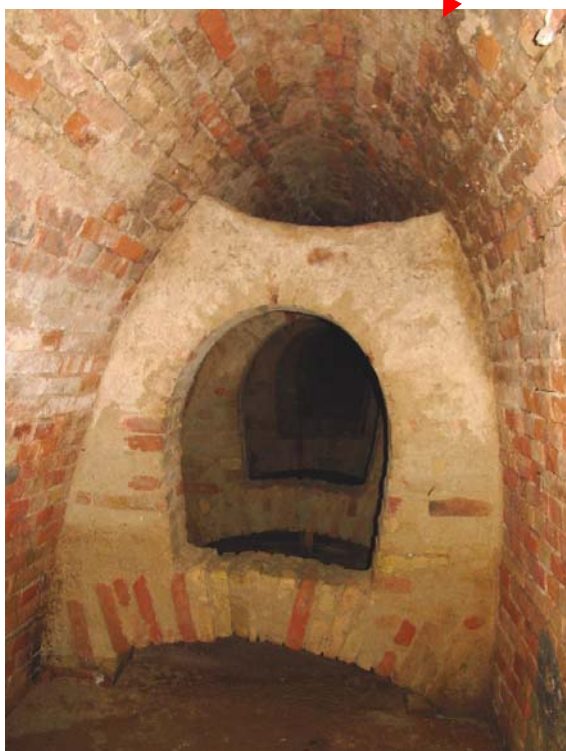
51. A Bajcsy-Zsilinszky u. alatt átvezetett kettős kő átérés

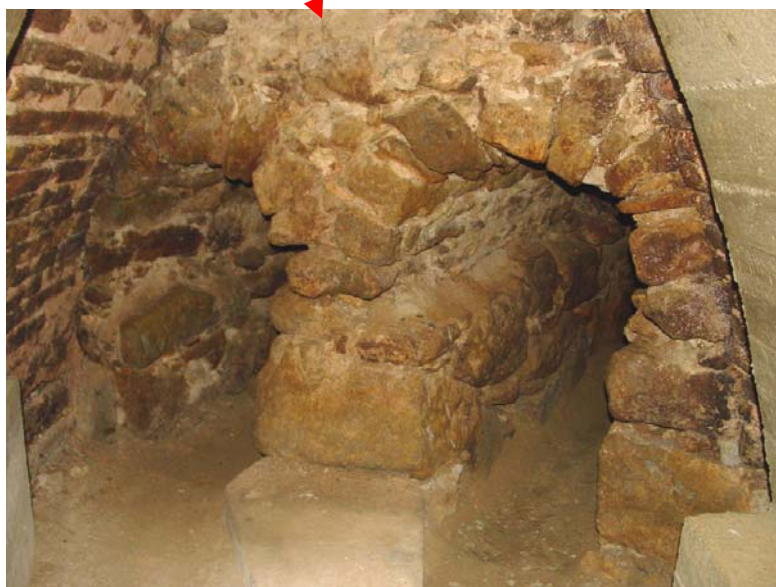
52. A könnyített harántfalakkal utólag kitámasztott alagútszakasz

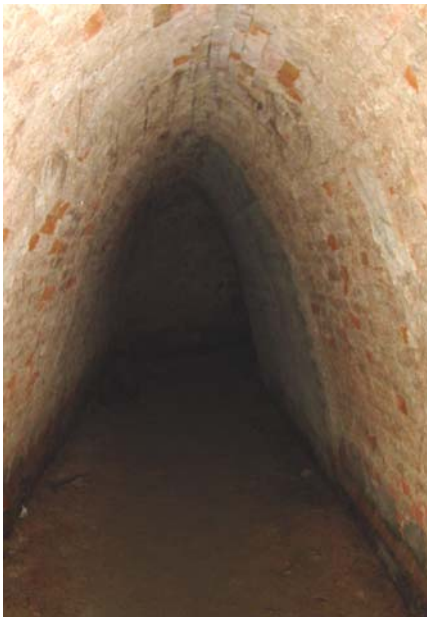
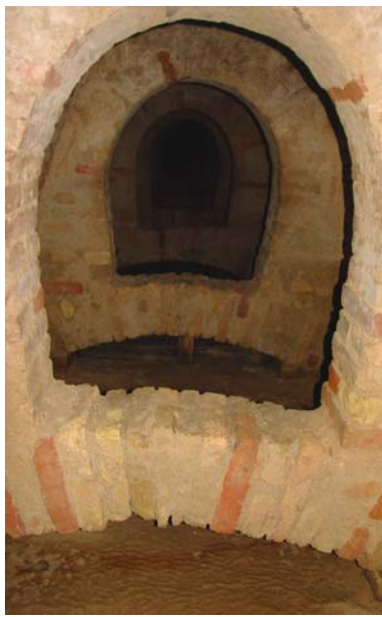
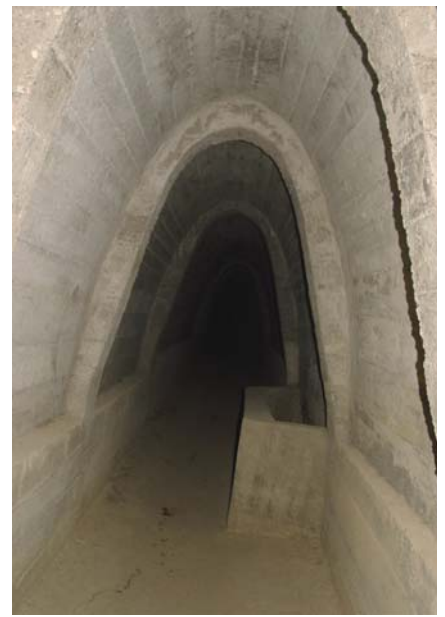
54. Az eredetileg téglaboltíves, később szakaszonként vasbetonnal "bélelt" forrásalagutak különböző járatai

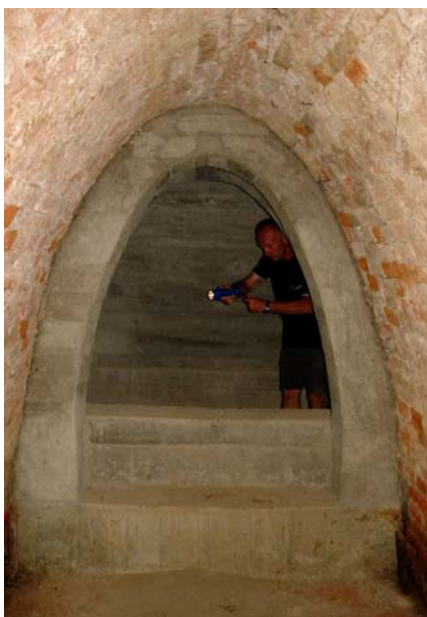
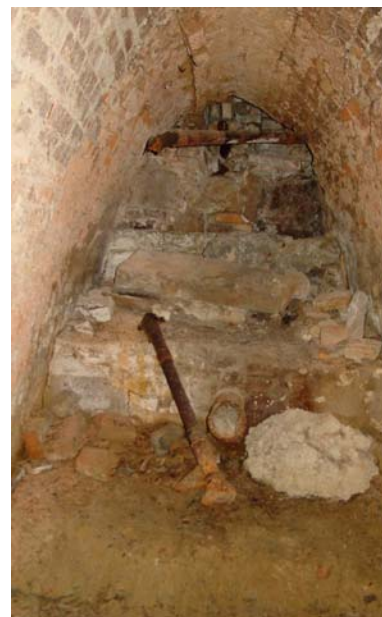
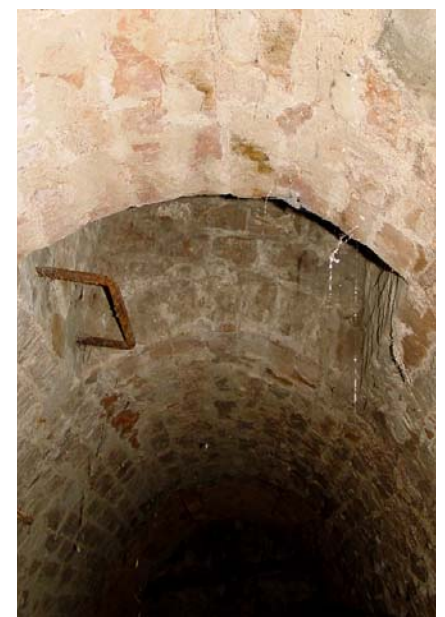
55. A fürdőházhoz vezető alagút megerősített leágazása, annak vége és az innen nyíló kijárat akna helye

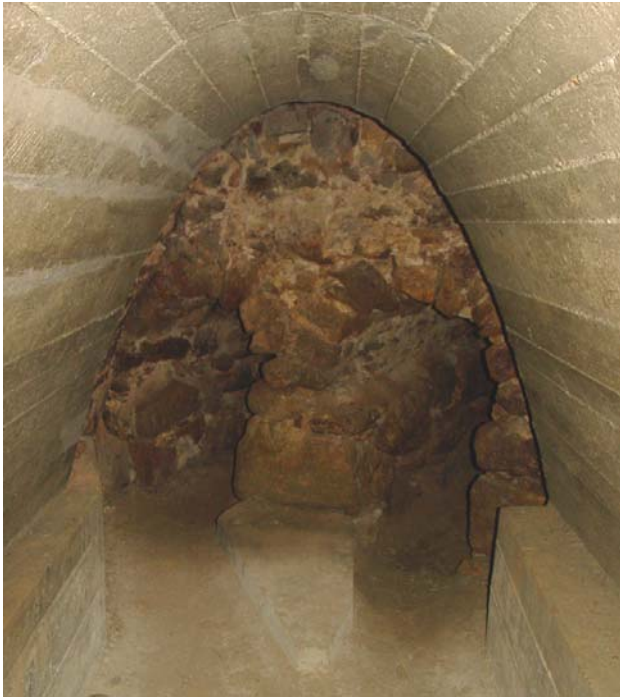
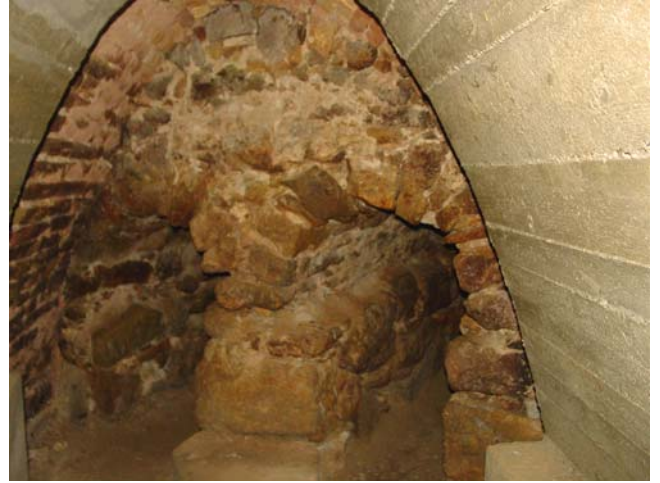
56. A Bajcsy-Zsilinszky u. alatti kettős áteresztés és kis-belmagasságú (cca. 70 cm) alagútjai

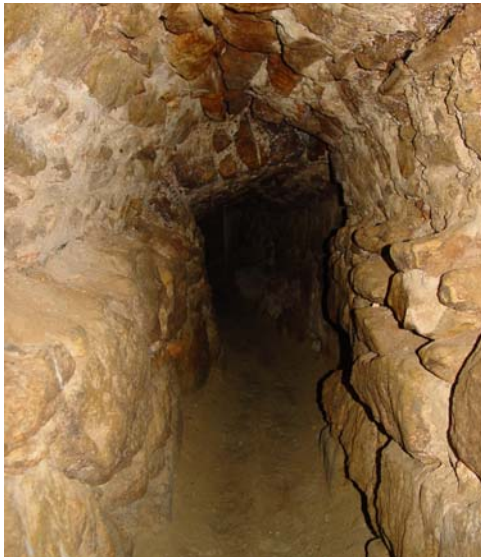
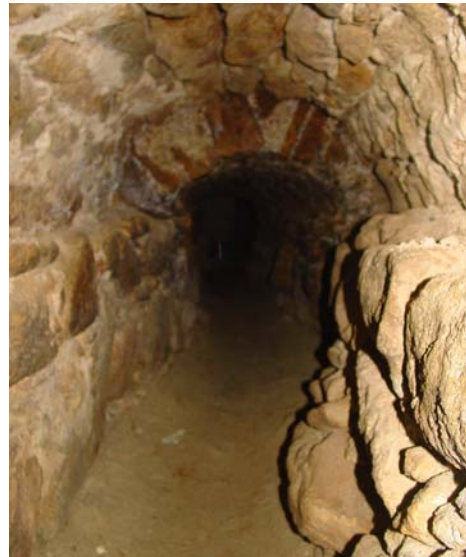
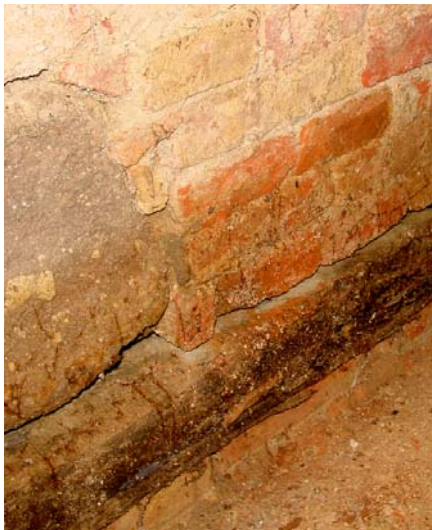
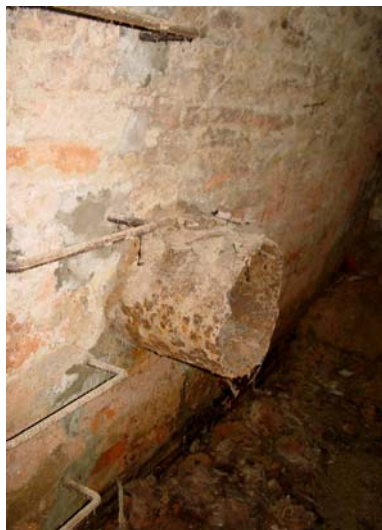
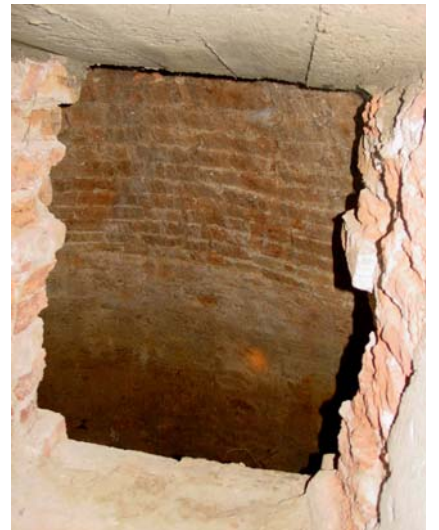
57. Vörösfenyő talpgerendák, a nyitott medencéhez egykor vezetett víz csőcsomója és egy forrásfoglalási hely
